USO DE VEHÍCULO AÉREO NO TRIPULADO (UAV) EN EL ANÁLISIS DE RIESGOS NATURALES: REMOCIONES EN MASA EN SECTOR EMBALSE ANCOA, PROVINCIA DE LINARES, REGIÓN DEL MAULE.

USE OF UNMANNED AERIAL VEHICLE (UAV) IN THE ANALYSIS OF NATURAL RISKS: LANDSLIDES IN THE ANCOA RESERVOIR SECTOR, LINARES PROVINCE, MAULE REGION.

RESUMEN

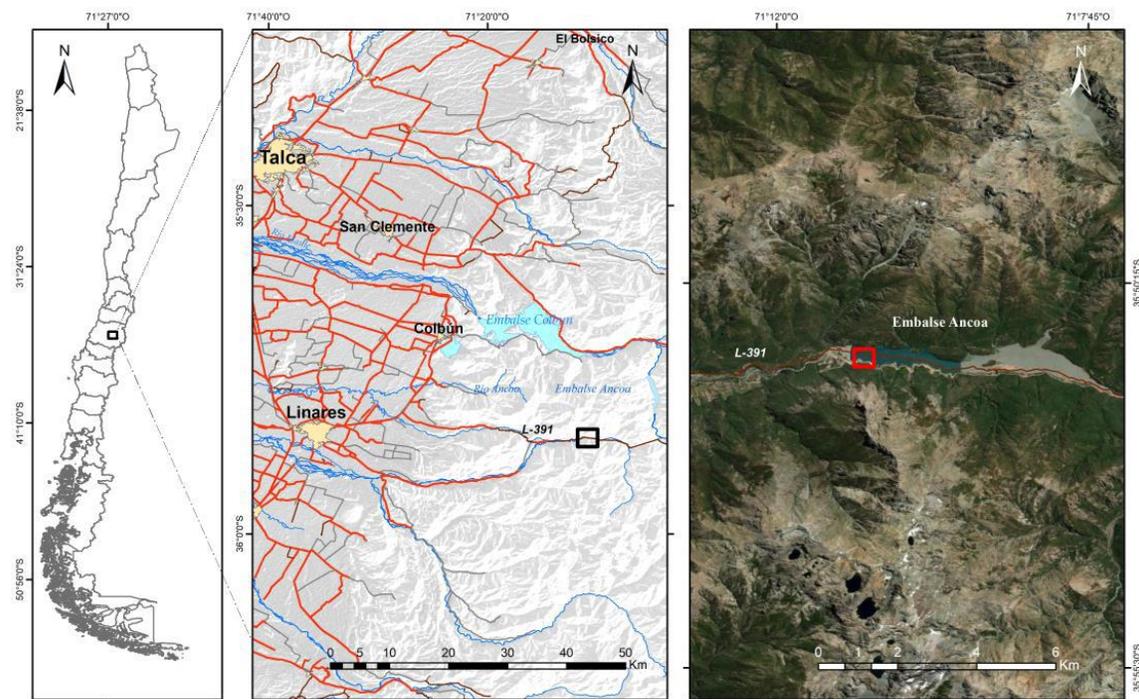
aquellos de origen volcánico. El sector al norte se caracteriza por laderas rocosas de menor altura y baja pendiente, respecto a la zona del embalse (figura 1). El sector sur, también de baja pendiente, presenta depósitos de origen fluvial y aluvial, con desarrollo de suelo sobre la unidad rocosa intrusiva de granodioritas, dioritas y tonalitas. Tanto en el norte como en el sur, en los sectores del embalse, las laderas experimentan un aumento en las pendientes, llegando sobre los 50°. Particularmente, en el sector donde se generó el deslizamiento, la pendiente previa al deslizamiento se estimó de 30° a 40° (Ramírez et al 2022).

Figura 1. Área de estudio. Fuente: Elaboración propia.

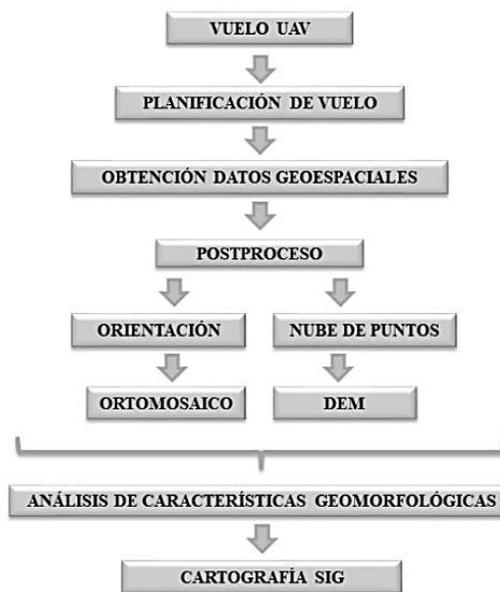
El levantamiento fotogramétrico se realizó en cuatro etapas diferentes: (1) planificación de la misión, (2) adquisición de datos geoespaciales, (3) procesamiento e (4) implementación en entorno SIG. (1) Se generó planificación del vuelo para garantizar una cobertura óptima del área y para superposición de imágenes. (2) Para optimización del vuelo, la cobertura espacial y la resolución, el dron fue programado para volar a una altitud constante de aproximadamente 145 m sobre el nivel del mar desde la parte superior de la pendiente, con superposición lateral y superposición frontal al 80 y 70% para garantizar condiciones óptimas para el algoritmo de detección de puntos de enlace y la alineación de la cámara. (3) Los datos obtenidos son imágenes en formato JPEG con coordenadas geográficas. El número de imágenes obtenidas fue de 50, las que se procesaron con software específico. Se orientaron las imágenes, con generación de nube de puntos densa, la cual se basa en una combinación de la posición estimada de la cámara y la información de profundidad de cada imagen. (4) Se generó el modelo digital de elevaciones y el ortomosaico de alta resolución de espectro visible (RGB). Los datos obtenidos se georreferenciaron en datum mundial WGS84, coordenadas UTM y Huso 19 (tabla 1).

Figura 2. Esquema metodológico para vuelo UAV. Fuente: Elaboración Propia.

Para la generación del DSM UAV, se utilizó el método de interpolación TIN (Triangulated Irregular Network) utilizando puntos de elevación, de acuerdo a lo establecido por Felicísimo (1994). Se generaron ráster matricial de tamaño de celda de 15 cm. Con esta matriz se originaron capas ráster de pendientes y sombras. La fotointerpretación de las ortofotos reveló las principales características geomorfológicas. El análisis de sombras (monobanda) y pendientes se realizaron para identificar dinámica en formas y procesos. En la figura 2 se observa el esquema metodológico.

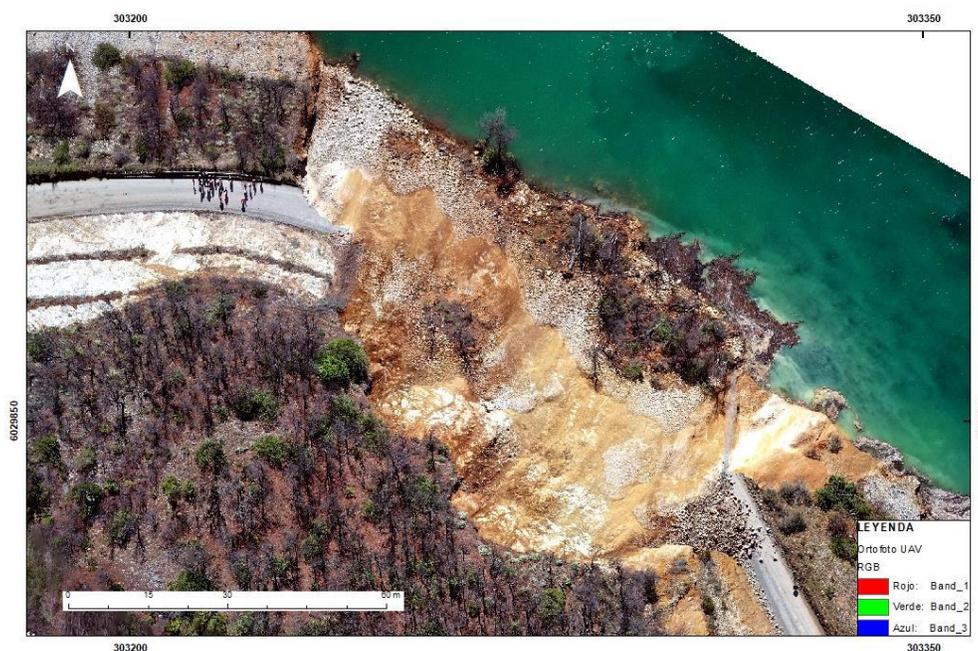
Mediante la aplicación de la metodología, se generaron las cartas temáticas de ortofoto UAV (figura 3) con las características asociadas del vuelo (tabla 1), ráster DSM, pendientes y sombras.

Figura 3. Ortofotografía UAV, deslizamiento sector Embalse Ancoa. Fuente: Elaboración propia.

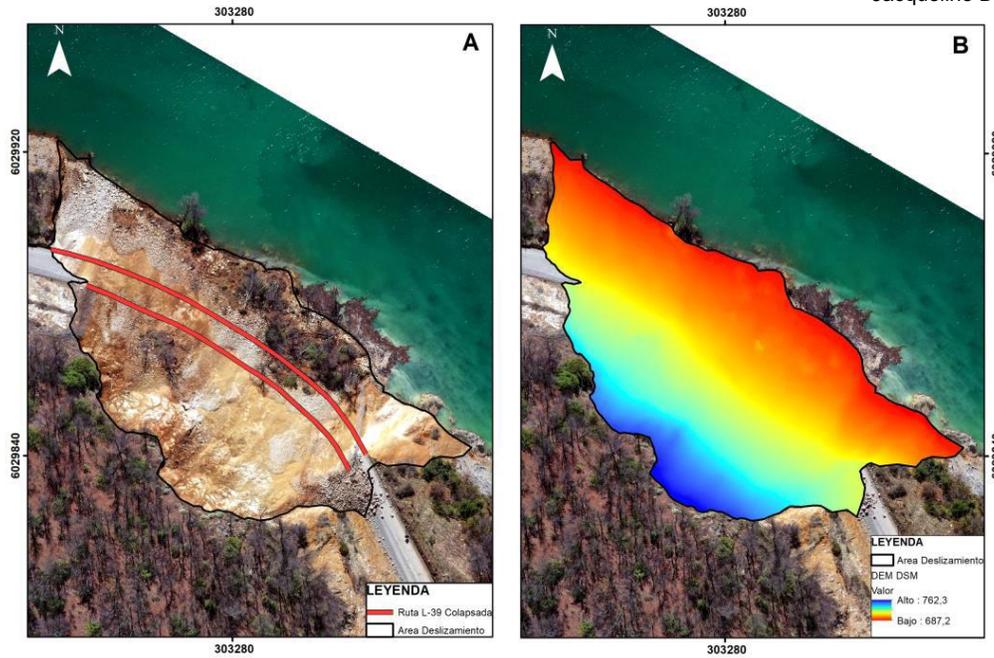
La cartografía ráster UAV (figura 4A) muestra el área de deslizamiento de suelo y rocas y la parte colapsada de la ruta L-39, arrasando aproximadamente 200 mts de la curva del camino. La cartografía ráster DSM UAV, indica las diferencias de altura que existe en área de deslizamiento, desde la corona del talud hasta el pie del deslizamiento (figura 4B).

Figura 4. Ortofotografía UAV (A) y DSM UAV (B) con Ortofotografía del deslizamiento sector Embalse Ancoa.
 Fuente: Elaboración propia.

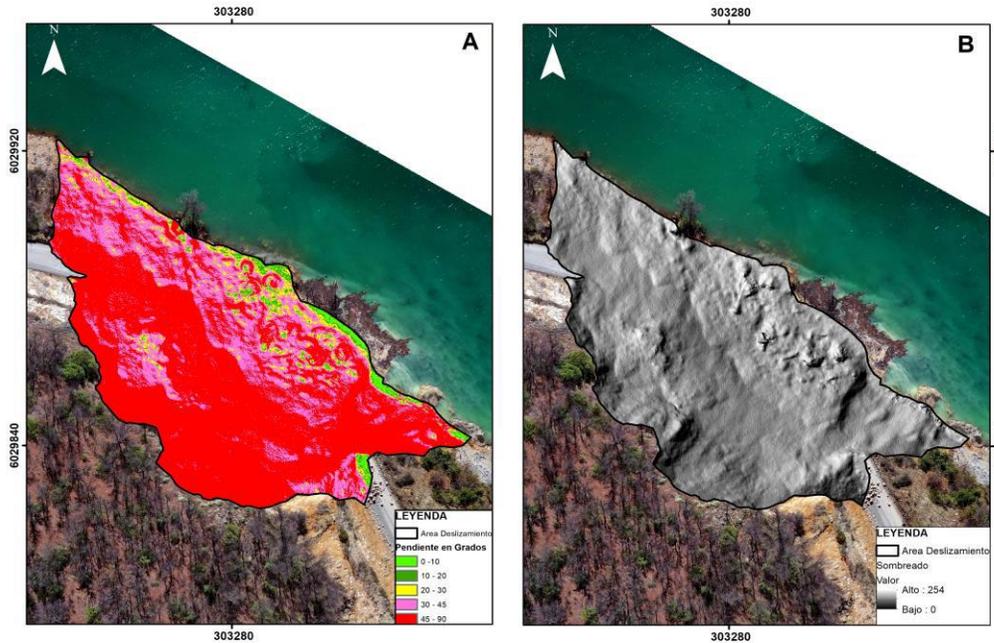
Figura 5. Pendiente (A) y Sombreado (B) con Ortofotografía del deslizamiento sector Embalse Ancoa.
 Fuente: Elaboración propia.

La cartografía ráster de pendientes, en sección de la corona del deslizamiento se presentan fuertes pendientes mayores a 45°, incluso de mayor grado, ya esta área presentaba cortes de talud de gran altura (figura 5A), las que establecen un rol importante en la inestabilidad de ladera. Geodinámicamente, el deslizamiento siguió

manteniendo las pendientes del corte de talud, incluso aumentando su graduación. La cartografía ráster de sombreado (figura 5B) presenta las principales características morfológicas del deslizamiento, caracterizada por la acumulación de suelo y rocas en pie de talud.

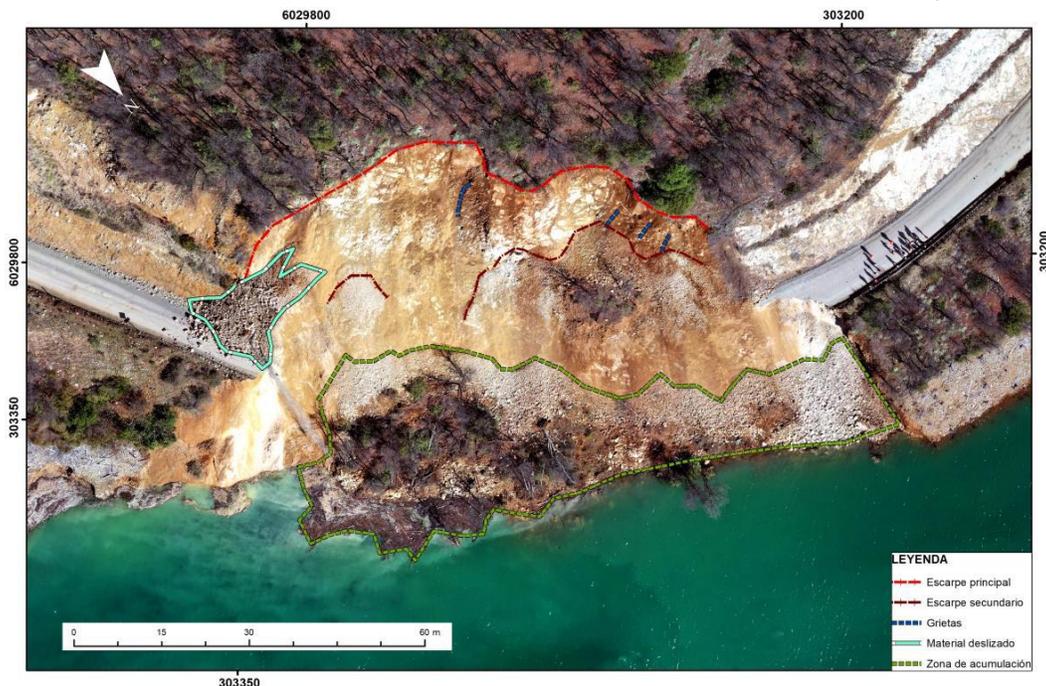
Figura 6. Cartografía UAV con caracterización geomorfológica, Sector Embalse Ancoa.
Fuente: Elaboración propia.

La cartografía UAV con caracterización geomorfológica (figura 6), muestra la dinámica que presentó el deslizamiento, principalmente de suelos, incluyendo vegetación, y rocas de tipo intrusivo con buena calidad geotécnica, pero intensamente fracturado, desde la corona del talud, con un escarpe principal amplio y de corte de alta pendiente, con sectores específicos de escarpes secundarios y sectores aislados de grietas, lo que infiere que la porción deslizada fue de alta cantidad de volumen de material, lo que se demuestra en el material coluvial a los bordes de camino colapsado y en el pie de talud, siendo la zona

de acumulación del material deslizado.

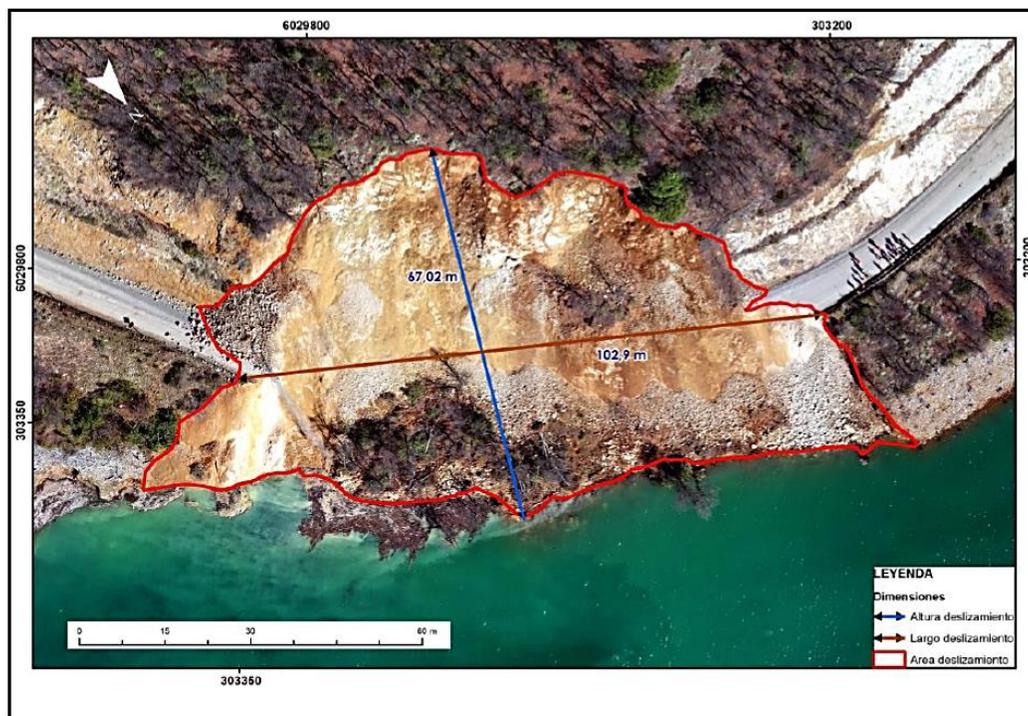
Mediante el sobrevuelo realizado con UAV, se estima que las dimensiones de la remoción en masa son aproximadamente de 102,9 metros lineales, considerando que el camino en la curva era cercano a los 200 metros de largo, y una altura medida desde el nivel de aguas del embalse hasta la corona del talud, de 67,02 metros (figura 7). Se determinó que el área afectada de la ladera del cerro fue de aproximadamente de 5.186,5 m² y con un perímetro de 364,53 m.

Figura 7. Dimensiones del deslizamiento de suelos y rocas, Sector Embalse Ancoa. Fuente: Elaboración propia.
