ESTRATEGIAS ECO-URBANÍSTICAS PARA RESTAURAR EL PATRIMONIO EN LURIFICO

ECO-URBAN STRATEGIES TO RESTORE HERITAGE IN LURIFICO

Christian Arturo Ballena Velarde¹, Yvan Paul Guerrero Samamé²

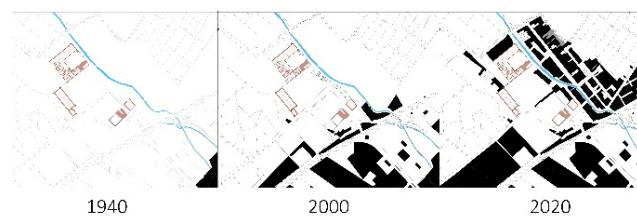
Figura 1. crecimiento y expansión en el sector Lurifco, desde 1990 al 2024. Elaborado por Ballena-Velarde (2023).

Se evidencia una transformación urbana con un orden cronológico de la mancha urbana y agrícola que ha dejado claro la expansión continua al noreste de todo Chepén, lo que evidencia un conflicto de proyección e integración adecuada frente al patrimonio edificado de la ex hacienda Lurifco, como se muestra en la Figura 1.

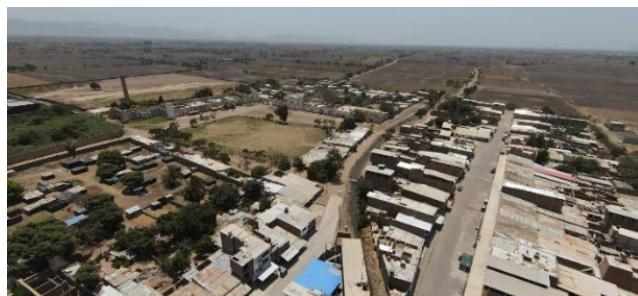
Figura 2. Foto aérea del lado este y oeste de gran parte del sector Lurifco. Elaborado por Ballena-Velarde (2023).

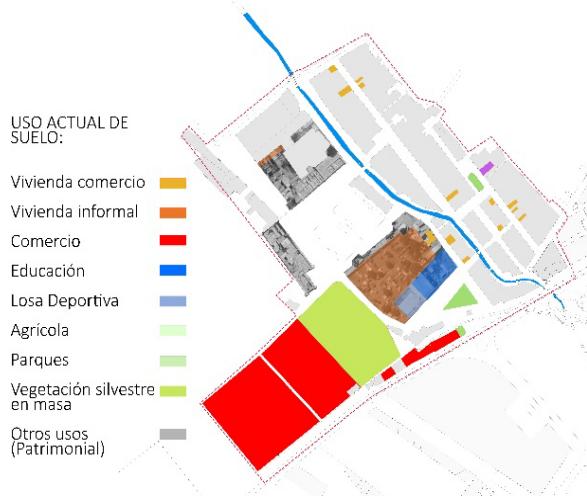
Figura 3. Esquema de síntesis que enmarca los usos actuales del suelo y su zonificación. Elaborado por Ballena-Velarde (2023).

Así, el resultado evidenció que, para esta primera fase, la zonificación desarrollada por el PDU de Chepén y el uso actual del suelo del sector, describió un escenario generalmente coherente entre ellos, se destaca el uso de vivienda de residencia media y baja en más del 50% del área estudiada, con menos de 15 casas de tipo vivienda/comercio, esto sucede en casi todo el lado este en función de la acequia Lurifco, por el contrario, al extremo oeste de la misma, la diversidad es más notoria entre los usos, como el propio desarrollo espontáneo de la vivienda (ver Figura 02), pues actualmente se ha tomado posesión informal de un espacio significativo de la ex Hacienda Lurifco, con construcciones precarias y de riesgo, cuya ocupación es consecuencia de gestiones inconclusas de años atrás que involucraron a las primeras familias y trabajadores de la antigua hacienda, lo registrado termina por dibujar escenas barriales muy sugerentes y radicales. Como se muestra en la Figura 3.

que aún existe aquí, estas áreas lamentablemente están siendo usadas para otros fines contrarios al impulso de un rescate o restauración; por otro lado, se ha considerado unas zonas industriales y comerciales cercanas a la Panamericana Norte.

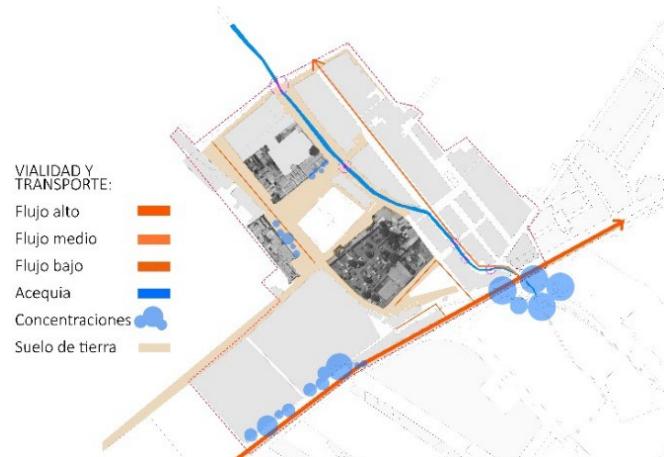
Figura 4. Esquema síntesis de las singularidades en el escenario de movilidad, vialidad y topografía del sector estudiado. Elaborado por Ballena-Velarde (2023).

Continuando el desarrollo de esta etapa, la síntesis enmarcada entre la topografía, vialidad y movilidad urbana del sector Lurifco, configuró un área donde gran parte de sus vías, que incluyen una categoría departamental según el plan vial del PDU de Chepén, son de tierra y afirmado con un estado regular deficiente, aquí los recorridos que cruzan la acequia del sector son precarios, de alto riesgo en su infraestructura de borde; donde además los flujos y concentraciones de vehículos y peatones se ubicaron en los cruces directos que se dan con la vía nacional panamericana, puntualmente en inmediaciones del óvalo Mochica que da ingreso al distrito, como se muestra en la Figura 4.

Por otro lado, solo las calles secundarias al costado este en función de la acequia Lurifco están pavimentadas con material de asfalto típico, junto con la avenida nacional Panamericana a lo largo de todos sus tramos, se contrasta además el uso de concreto armado para las calles secundarias como el pasaje 17 de abril, Luis Olivares, y Jirón las Begonias.

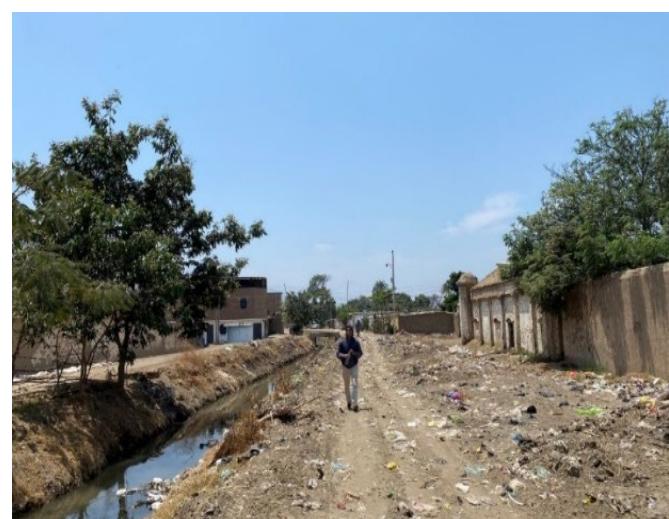
Figura 5. Camino norte entre la acequia Lurifco y ex zona de vacas de la ex hacienda Lurifco. Elaborado por

sector son planos y con poca pendiente a diferencia de la zona norte muy cercana a los bordes de la acequia del sector de estudio, con diferencias menores a 10 m de pendiente, como se muestra en la figura 05.

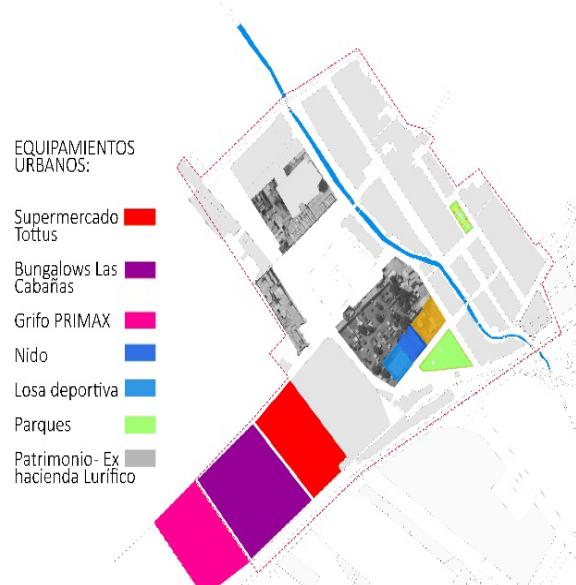
Figura 6. Esquema síntesis de los escenarios de espacio público y equipamiento urbanos en el sector de estudio. Elaborado por Ballena-Velarde (2023).

Con respecto a los indicadores de espacio público y equipamiento urbano inmersos en la morfología urbana del sector, se destacó el registro de edificaciones singulares de tipo industrial y comercial que recorre el lado noroeste de la panamericana, esto contrasta drásticamente con los dos pequeños parques registrados en el sector donde la situación actual de sus mobiliarios y ornamentación es relativamente buena, sin embargo, no es lo suficientemente óptima en relación al área que dispone para su uso, ver la figura 06 y 07.

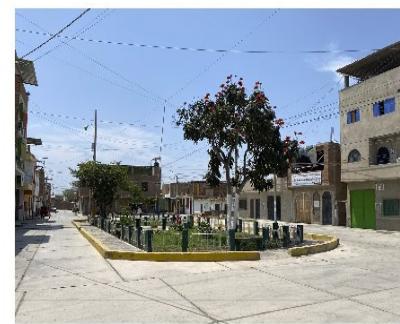
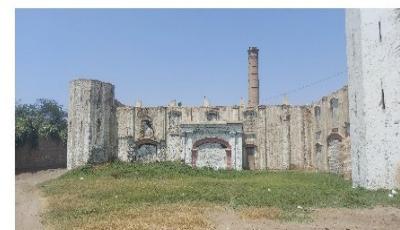
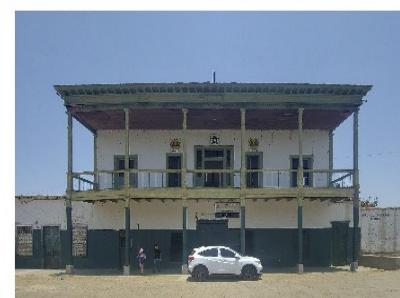
Figura 7, 8 y 9. Fotos de espacio público, murallas y fachadas urbanas monumentales. Elaborado por Ballena-Velarde (2023).

Cabe resaltar la presencia de los restos edificatorios de la ex casa hacienda Lurifco, donde el descuido de sus alrededores ha mermado la posibilidad de las mejores formas en la apropiación adecuada de estos espacios en favor de nuevos espacios sociales de encuentro, seguros y más accesibles, al no registrar límites entre lo privado y público, existiendo poca y casi nula existencia de alumbrado público óptimo, sumado al descuido en el control de la vegetación silvestre y la conservación de detalles arquitectónicos que embellecen los mismos restos, como se muestra en la Figura 08.

Se rescató también el uso de una de estas infraestructuras principales como un espacio de educación de jardín, aun así, la precariedad y poca evidencia de arreglos estructurales hacen de la misma edificación un lugar de riesgo y peligros latentes para sus usuarios y ciudadanos de a pie, como se muestra en la Figura 09.

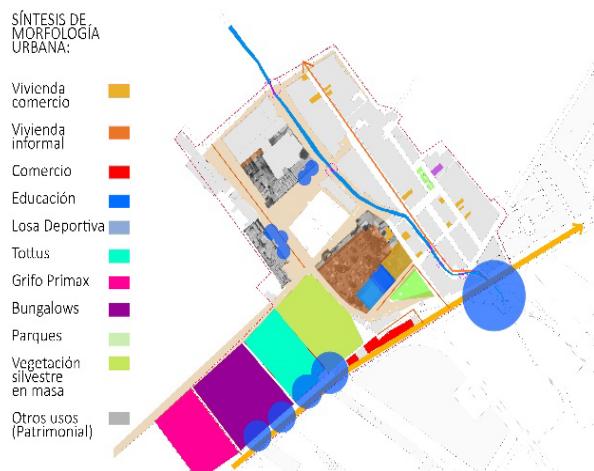
Figura 10. Esquema síntesis de morfología urbana. Elaborado por Ballena-Velarde (2023).

En síntesis, la morfología urbana registró una complejidad estructural urbana entre los diversos factores estudiados donde la región oeste en función de la acequia Lurifco termina por concentrar gran parte de los vestigios patrimoniales y sus restos edificatorios junto con

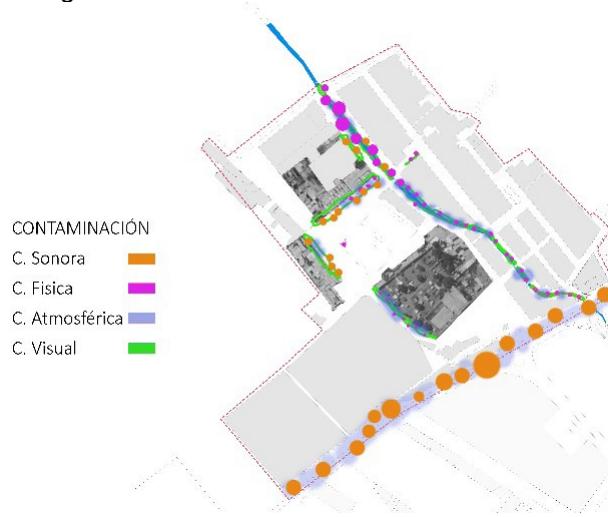
Figura 11. Esquema síntesis de contaminación urbana. Elaborado por Ballena-Velarde (2023).

A continuación, el escenario de contaminación en el sector de estudio muestra claramente el constante deterioro en los bordes de la acequia Lurifco, donde el arrojo de basura es latente, además del significativo perjuicio hacia la arquitectura existente de la ex hacienda, puesto que, dentro de los parámetros de contaminación física, atmosférica y visual, muchos espacios alrededor de los vestigios edificatorios están siendo degradados, ensuciados y deteriorados por un continuo desinterés en preservar sus atributos, como se muestra en la Figura 11.

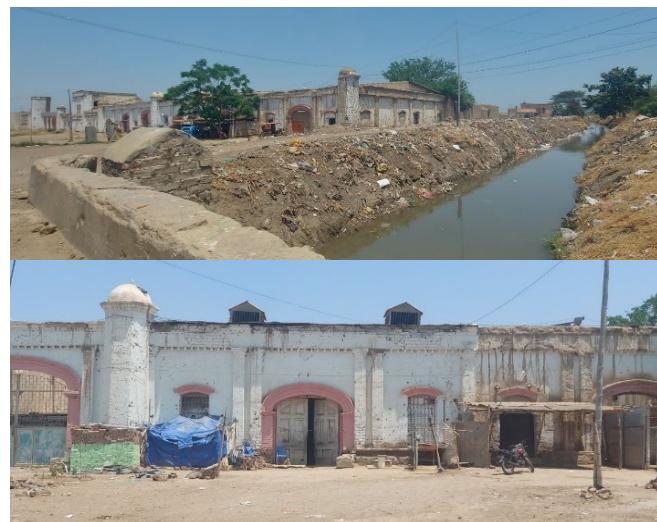
Figura 12. Borde de acequia Lurifco y parte del frontis de una de las caras de la ex hacienda. Elaborado por Ballena-Velarde (2023).

De esta forma, lo que se acopla y apropiá de forma abrupta a muchos marcos de las fachadas que aún soportan su propio peso, terminan por entorpecer visualmente una lectura plena de la arquitectura y detalles constructivos que adornan estos restos edificatorios de la ex hacienda, por otro lado, en otras fachadas de la misma, la quema de basura y arrojo de desmonte empieza a deteriorar las bases de grandes muros y torreones, como se muestra en la Figura 12.

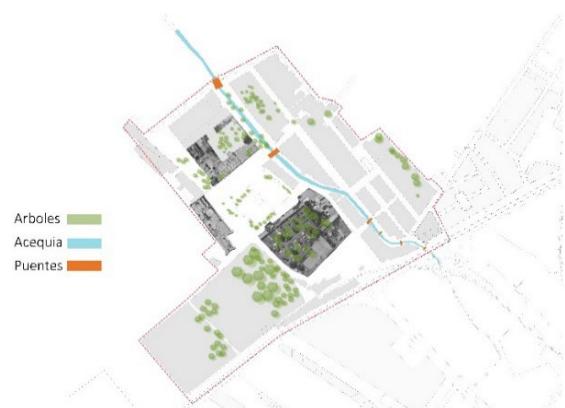
Figura 13. Esquema síntesis de la Población Arborea en el sector Lurifico. Elaborado por Ballena-Velarde (2023).

con una variedad poblacional de árboles con medidas relativamente grandes en copas, altura y de edades considerables, cuya distribución en todo el sector respeta los principales espacios de la antigua casa hacienda, donde su espacio de casa huerta cuenta con árboles frutales, arbustos y palmeras de años atrás, existiendo un contraste adverso por la presencia de las viviendas informales y precarias, además el sector, dentro del espacio destinado al comercio (frontis de la vía panamericana), se compone por una extensa área concentrada de árboles y arbustos, como se muestra en la Figura 13.

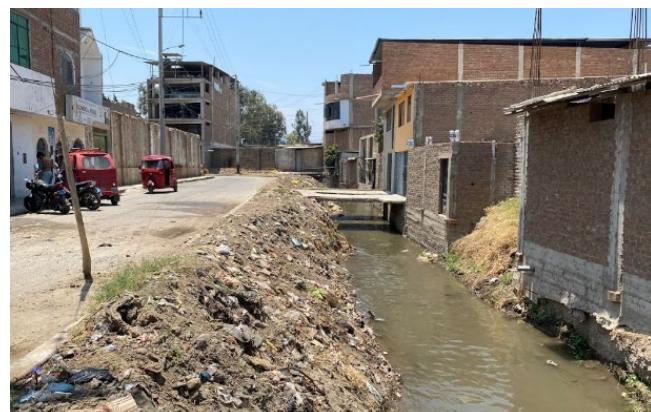
Figura 14. Bordes de acequia. Fotografía obtenida de Ballena-Velarde (2023).

La investigación en este campo de recursos urbanos, también logró el registro de vulnerabilidad y características de riesgo en la acequia Lurifco, como se muestra en la Figura 14, ante peligros como accidentes naturales y de infraestructura en las bases de las viviendas y vías adyacentes al cauce de agua, por subida del cauce de la misma acequia (cuyo encauce

en concreto solo cubre menos de 30 metros desde la intersección con la vía Panamericana), el tránsito entre extremo a extremo y sus laderas, distorsionando la imagen urbana, con precariedad en el mobiliario de borde y protección, el arrojo de basura y diseños espontáneos de accesos a las mismas viviendas.

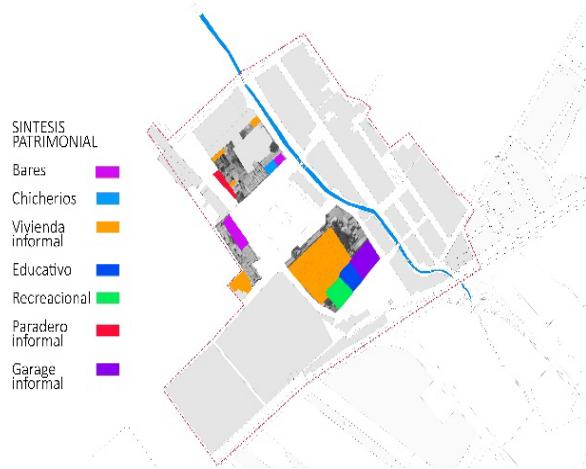
Figura 15. Esquema síntesis de los usos actuales en el escenario patrimonial (edificación histórica en el sector Lurifco). Elaborado por Ballena-Velarde (2023).

Dentro de esta primera fase, lo registrado finalmente para el aspecto patrimonial bajo indicadores de entorno funcional, la economía de patrimonio y su dinámica social, reflejó la degradación constante y evidente de todo lo vinculado a la arquitectura y espacios residuales que ha dejado la ex hacienda Lurifico, pues se registraron en el interior de ella actividades que, bajo caso omiso a salvaguardar las construcciones preexistentes, hacen uso de los ambientes para montar talleres de mecánica precaria e informal, viviendas bajo toma de invasión y posesión aunada en problemas de propiedad, fabricación espontánea de servicios domésticos, deterioro de las bases y muros preexistentes, crianza de animales como ganado y cerdos, aves y uso de los primeros espacios de sus diversos frontis para cocheras, cantinas y expensa de licores diversos, ver Figura 15.

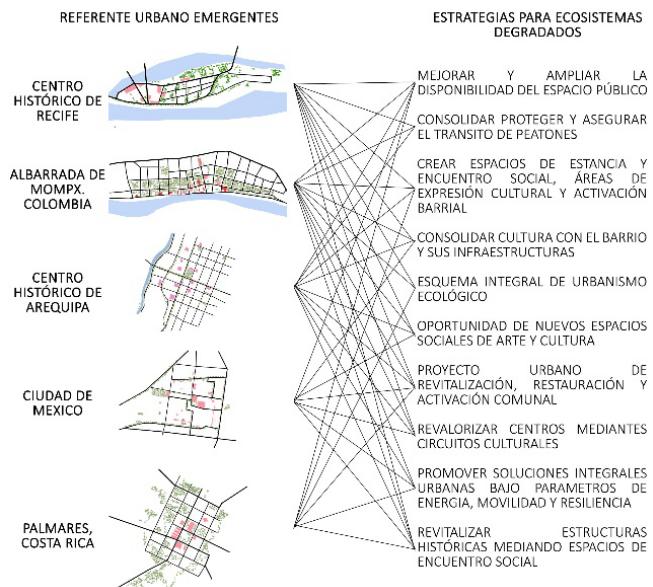
Figura 16. Esquema síntesis de estudio de referentes. Extraído a partir de la revisión de literatura indexada y elaborado por el equipo de investigación (2024).

En la segunda fase del análisis se examinan seis proyectos urbanos con contextos similares al sector de Lurifco, caracterizados por infraestructuras patrimoniales y cuerpos de agua significativos. Estos proyectos revelan estrategias de intervención que integran infraestructura verde y espacio público para fortalecer el vínculo entre el patrimonio y las áreas sociales, promoviendo el tránsito seguro y el sentido de identidad, ver Figura 16.

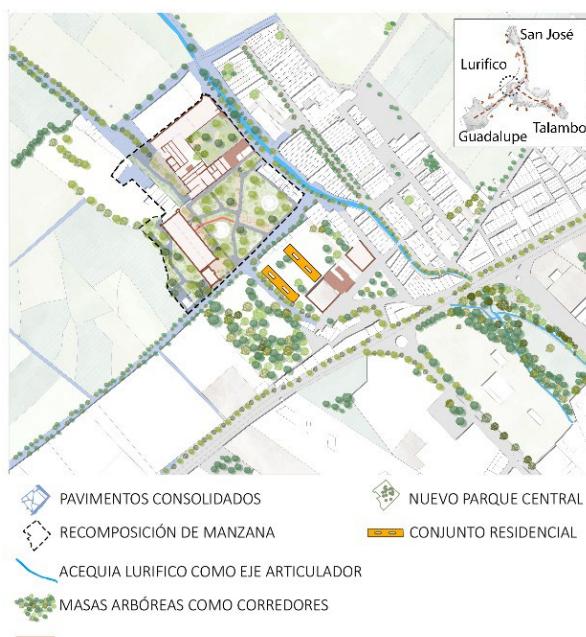
Figura 17. Esquema síntesis de Propuesta en base a lineamientos eco-urbanísticos. Extraído a partir de la revisión de literatura indexada y elaborado por el equipo de investigación (2024).

Se enfatiza la importancia de extender el espacio público y volverlo amigable con el paisaje urbano patrimonial e histórico que identifica a un sector, queda claro que estas estrategias propuestas responden a tres campos de acción categorizados y fuertemente vinculados, estos son: la infraestructura urbana, el recurso patrimonial y los recursos verdes e hídricos.

Así mismo, le planteamiento sectorial involucra una mirada macro que renueva el sistema urbano colocando al sector Lurifco, como una centralidad que potencie el turismo y el recorrido del lugar, revalorizando la cultura y rasgos históricos que envuelven la edificación existente y sus alrededores, invitando al comercio barrial y artesanal, que integraría locales feriales acordes a la imagen general del espacio público y la activación del lugar, en efecto, conectar y reforzar la dinámica urbana de todo Chepén.
